Der Beitrag macht anhand von drei verschiedenen Kasuistiken deutlich, dass jeder Patient als ganzheitliches System zu betrachten ist, dass in sich völlig einzigartig ist und entsprechen auch behandelt werden muss. Die Patientenfälle werden in ihrer individuellen Problematik vorgestellt und deren Lösungswege erläutert.

Funktionale und ästhetisch restaurative Behandlung

Unterschiedliche Fälle, unterschiedliche Herausforderungen

Stefan Schunke

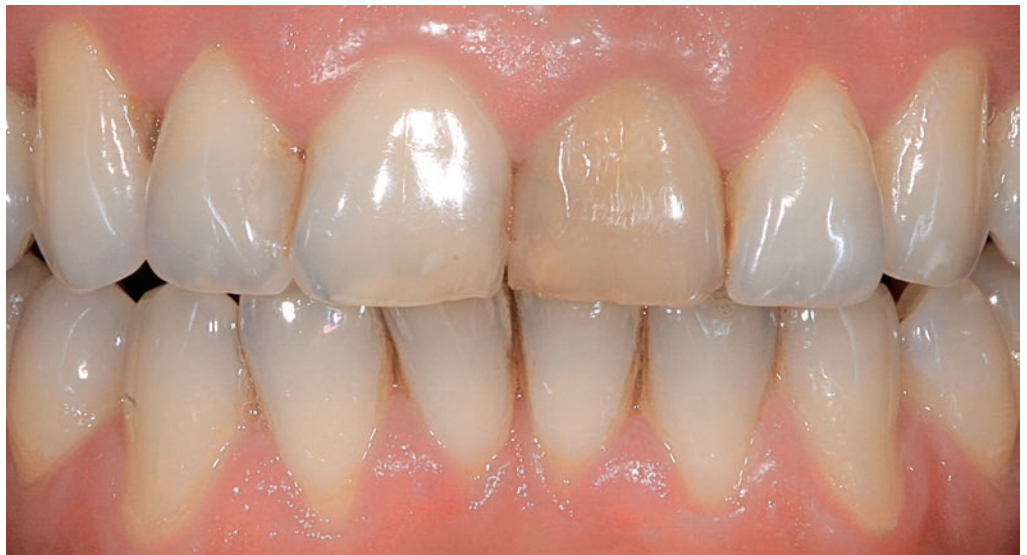
Abb. 1 Fall 1: Ausgangssituation

Abb. 1 Zahn 21 muss restauriert werden. Die Kunst besteht in solchen Fällen darin, die Restauration unsichtbar zu machen. Form, Farbe und optische Breite müssen im richtigen Verhältnis zueinander wiederhergestellt werden.

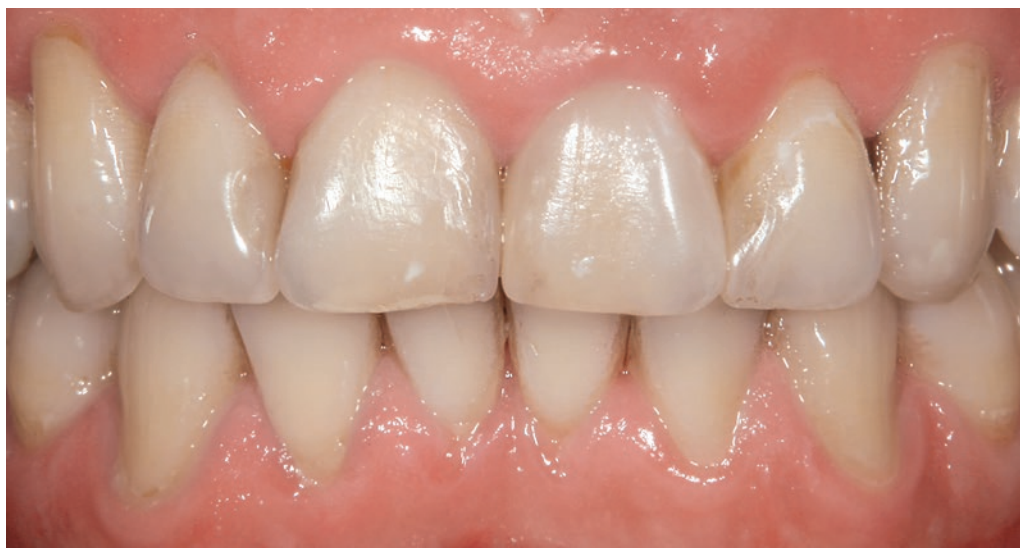
Abb. 1 Fall 1: Behandlungsergebnis

Abb. 2 Form, Farbe, Position (minimale Rotation) und Inzisalkante tragen allesamt zu einem ästhetischen Erscheinungsbild bei.

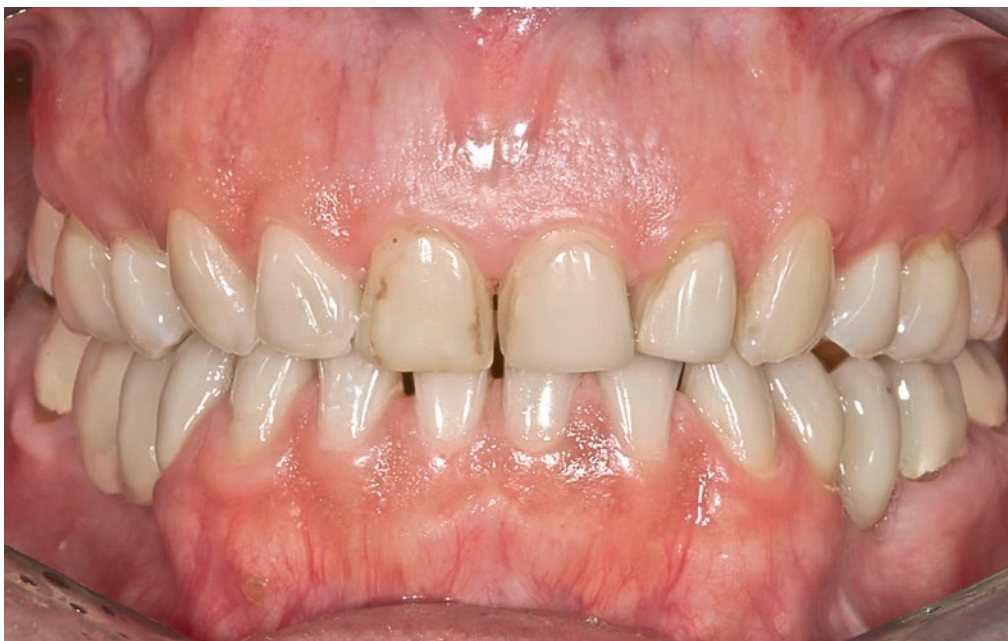
Abb. 7 Fall 2: Ausgangssituation

Abb. 7 Nach der Diagnosestellung wurde die Patientin in Bezug auf die Mundhygiene instruiert. Die Diagnose erbrachte keinen Hinweis auf funktionelle Probleme. Die Patientin wünschte sich ein ästhetischeres Aussehen ihres Lächelns.

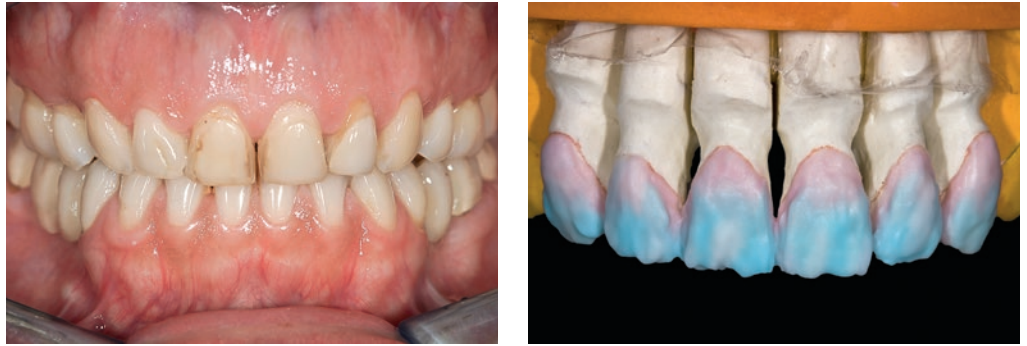
Abb. 8 und 9 Fall 2: Parodontalchirurgie und Anfertigung der Veneers

Abb. 8 Die klinische Länge der Frontzähne wurde chirurgisch korrigiert. Hierbei muss die biologische Breite beachtet werden. Wenn diese außer Acht gelassen wird, wird das Ergebnis schnell instabil. Abb. 9 Die Frontzahnveneers wurden auf dem Einbettmassemodell aufgebaut. Die Patientin wünschte eine unauffällige Farbe.

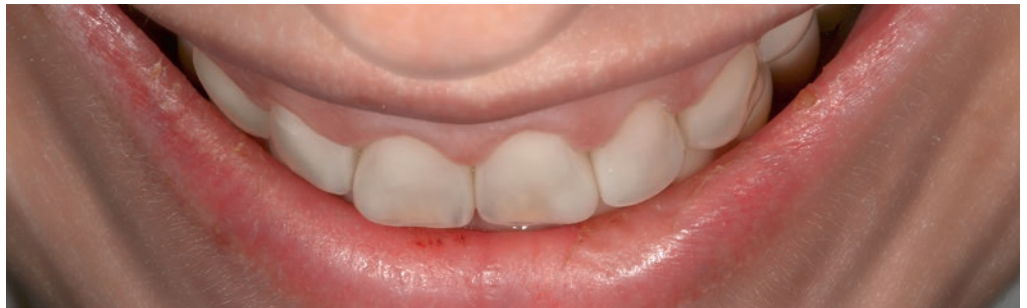
Abb. 10 bis 12 Fall 2: Behandlungsergebnis

Abb. 10 Mit der Verblendtechnik lassen sich leicht gute Ergebnisse erreichen. Das Emergenzprofil wird vor allem durch die natürliche Zahnschubstanz definiert.

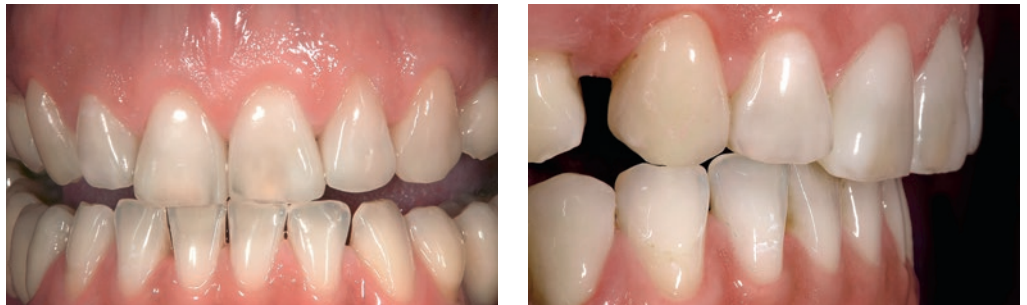
Abb. 13 bis 17 Fall 3: Ausgangssituation

Abb. 13 und 14 Diese Patientin stellte sich vor, weil sie mit dem Aussehen ihrer Zähne, die sie als abgenutzt und zu gelb empfand, unzufrieden war.

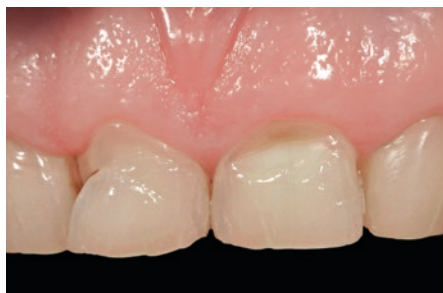
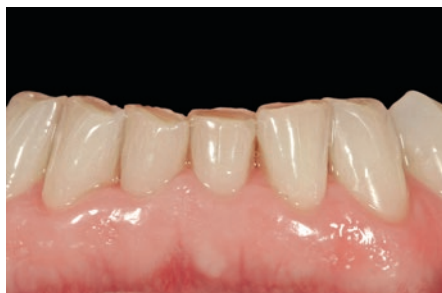
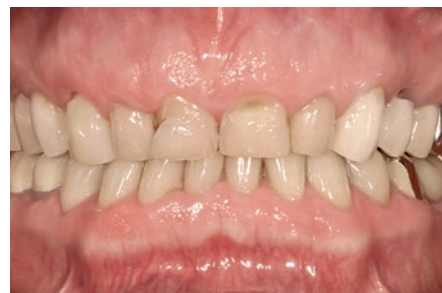
Abb. 15 und 16 Die Zähne waren in der Tat nicht nur einfach abgenutzt, sondern es war viel Zahnschubstanz im Ober- wie Unterkiefer zerstört. Die Ursache für diese erhebliche Abnutzung der Zähne war zunächst nicht eindeutig erkennbar. Aufgrund der starken Knochenapposition im Unterkiefer wurde Bruxismus (überwiegend pressen) vermutet.

Abb. 17 Eine einfache Untersuchung der Okklusion im Mund reichte nicht aus, um den komplexen Kauvorgang analysieren zu können.

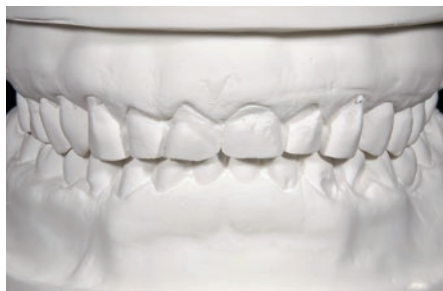
Abb. 18 Zur Diagnose der Okklusion wurden Präzisionsmodelle in einem Artikulator montiert.

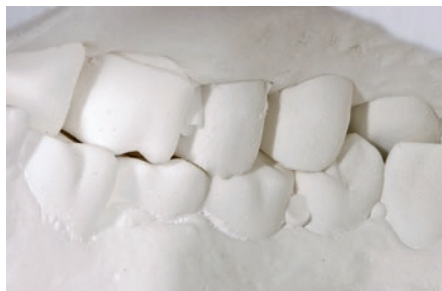
Abb. 19 Es wurde kein Unterschied zwischen zentrischer Relation und maximaler Interkuspitation gefunden; der einzige Unterschied lag in der vertikalen Dimension der Okklusion.

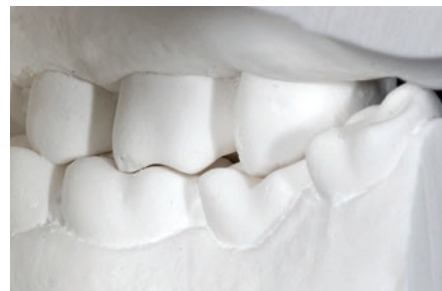
Abb. 20 Die Okklusion war nicht stabil, weil die Höcker so positioniert waren, dass sie die Okklusion selbst ebenso wenig schützen konnten wie die Kaubewegungen und das Kiefergelenk.

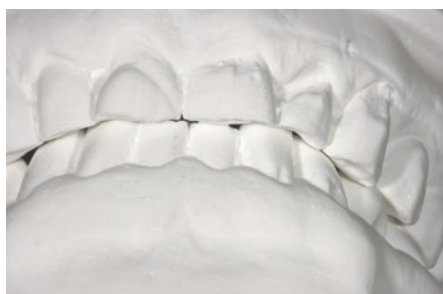
Abb. 21 Horizontaler und vertikaler Überbiss waren kaum ausgeprägt. Daher würde man wahrscheinlich kein Frontzahnführung finden, sondern eher eine Gruppenführung oder Hyperbalancekontakte. Die Folge davon wäre Bruxismus mit hoher Muskelaktivität.

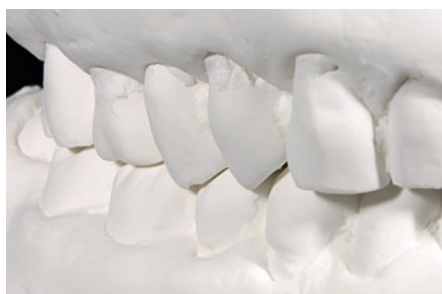
Abb. 22 Diesen Verdacht bestätigt die bukkale Ansicht der Seitenzähne. Interokklusal ist keinerlei Freiraum für seitliche Bewegungen vorhanden. Diese Zähne befanden sich in einer zu stark geschlossenen Position (locked occlusion).

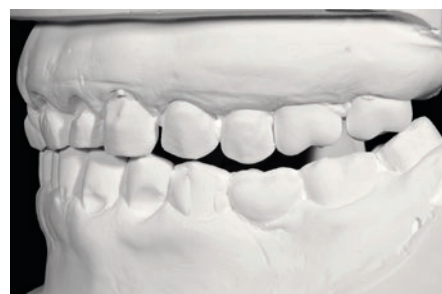
Abb. 23 Mit dem Artikulator wurde eine Protrusion simuliert. Dabei wurde eine bukkale Führung aufgrund einer falschen Okklusionsebene gefunden.

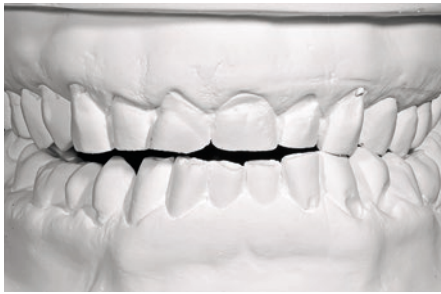
Abb. 24 In der Laterotrusion bewahrheiteten sich sämtliche Befürchtungen. Die entstehenden Probleme waren die Ursache für die Zerstörung der Zähne.

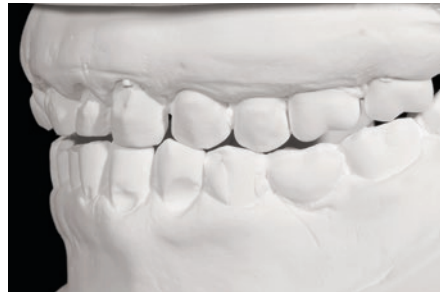
Abb. 25 Es wurde keine Eckzahnführung gefunden, sondern eine fast ausschließliche Gruppenführung im Zusammenhang mit der erhöhten Muskelaktivität.

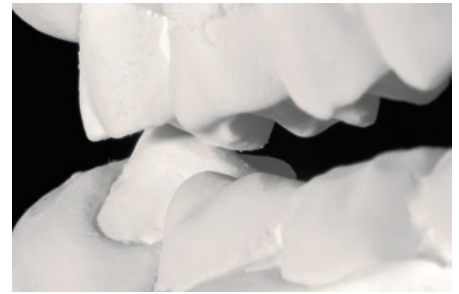
Abb. 26 Auch Hyperbalancekontakte wurden beobachtet. Weitere Untersuchungen an Diagnosemodellen im Artikulator offenbarten beim Kauvorgang die gleichen Probleme auf der anderen Seite.

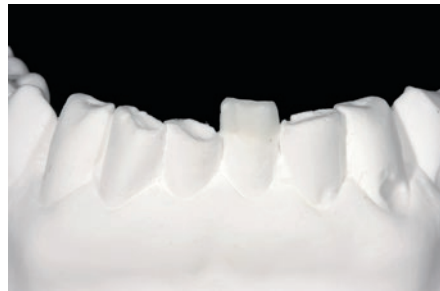
Abb. 27 und 28 Ziel der Behandlung war es, eine Frontzahnführung zu etablieren und den Biss soweit wie nötig zu öffnen. Es gibt verschiedene Möglichkeiten, die klinische Zahnkrone zu verlängern. Die beste Möglichkeit mit den geringsten Kosten war, die ursprüngliche Länge der Zähne wiederherzustellen. Dabei erschien es sinnvoll, mit den Frontzähnen zu beginnen, weil sie den nötigen Abstand zwischen den Zahnreihen erzeugen. Daher wurden zunächst nur die oberen und unteren mittleren Schneidezähne aufgestellt; es sollte versucht werden, ihre ursprüngliche Länge und Form zu rekonstruieren.

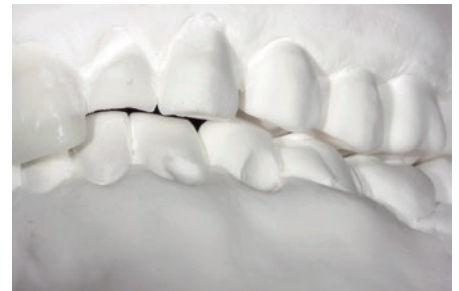
Abb. 29 Auf dem Artikulator wurde deutlich, wie gering der Abstand zwischen den Zähnen war. Bei einer Öffnung des Bisses würde entweder die Frontzahnführung verloren gehen oder man müsste die Neigung der Zähne im Unterkiefer verändern; beides gleichzeitig war allerdings nicht erforderlich.

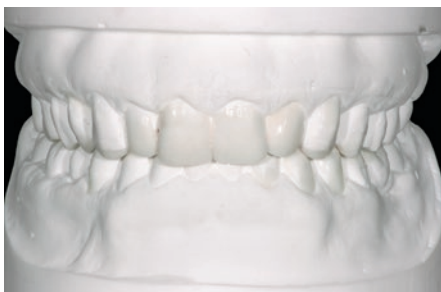
Abb. 30 Ein kleines Wachsmodell (Wax-up) diente zur Definition und Kontrolle des Behandlungsziels. Es gab dem Team die Möglichkeit zu bestimmen, was man versprechen durfte und was man im Ergebnis möglicherweise erreichen konnte.

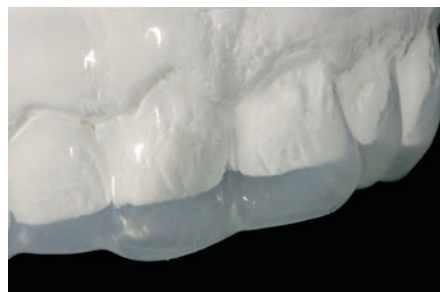
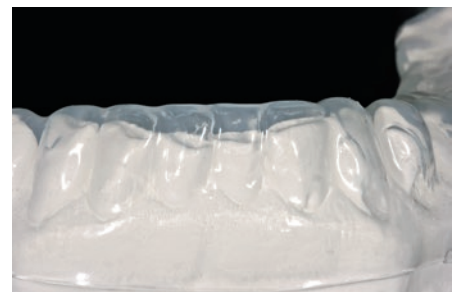
Abb. 31 und 32 Im nächsten Schritt war herauszufinden, ob die Patientin mit diesem Ergebnis zufrieden sein und es akzeptieren würde. Daher wurde eine Tiefziehkonstruktion für die Einprobe im Mund – und gleichzeitig für die Orientierung bei der Zahnpräparation – hergestellt. So konnte der Zahnarzt die Menge der abzutragenden Zahnschubstanz minimieren.

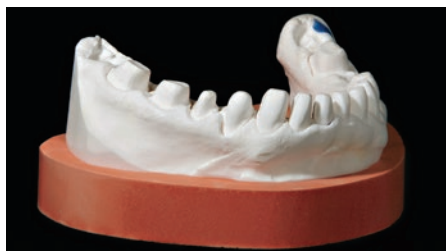
Abb. 33 Es gab in diesem Fall verschiedene mögliche Lösungsansätze, die Entscheidung fiel jedoch auf den konventionellen: Metallkeramik, Veneers und wo nötig Implantate. Bei „Bruxern“ ist es sinnvoll, für die Zeit nach der Behandlung eine Nachtschiene vorzusehen, um die Restaurationen zu schützen.

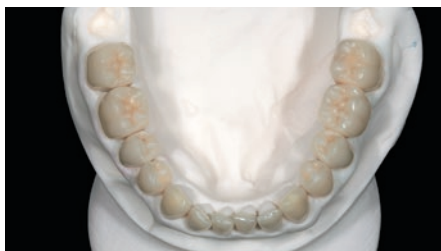
Abb. 34 Der Plan sah vor, mit dem Unterkiefer zu beginnen und im Oberkiefer zunächst Provisorien einzugliedern. Hierdurch konnte gleichzeitig eine kleinere Korrektur an einem der Kieferbögen vorgenommen werden.

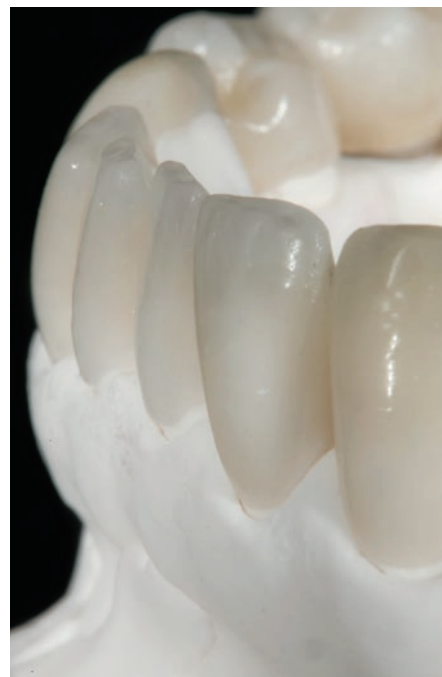
Abb. 35 und 36 Das endgültige Ergebnis im Unterkiefer mit Metallkeramik-Restaurationen und Veneers (Creation).

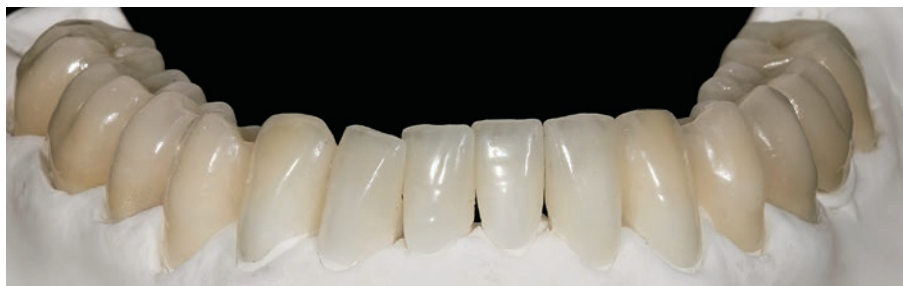
Abb. 37 Der Oberkiefer hatte zunächst Provisorien erhalten (Ivocron, Ivoclar Vivadent, Ellwangen). Es wurde ein Wachsmo- dell (Wax-up) angefertigt und dann auf dieser Basis ein gepresstes Modell, um der Patientin eine Vorschau geben zu können.

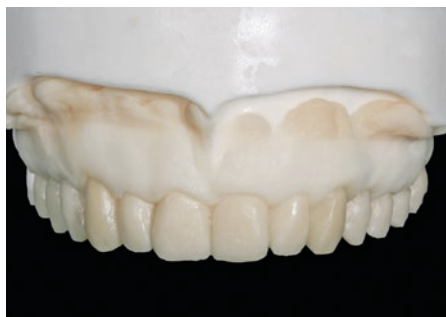
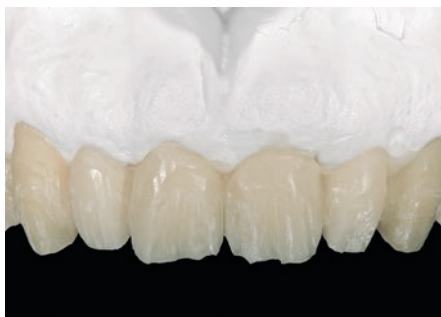
Abb. 38 Beim Pressen wurden unterschiedliche Farben verwendet, damit die Patientin sich für die ihr angenehmste entscheiden konnte.

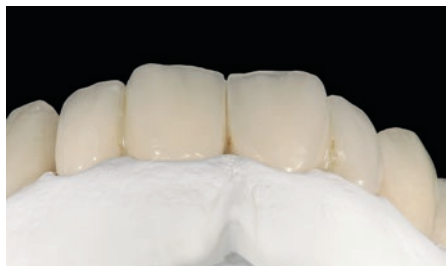
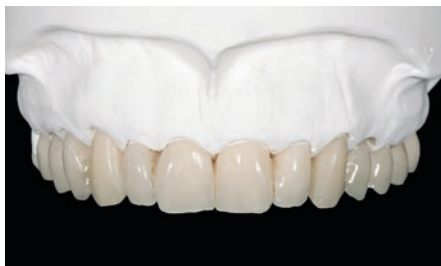
Abb. 39 und 40 Das Provisorium sollte möglichst nahe an die definitive Restauration herankommen, was Form, Farbe, Emergenzprofil und allgemeines Erscheinungsbild betrifft. Darüber hinaus muss es der Patientin eine gute Funktion, auch beim Sprechen, ermöglichen.

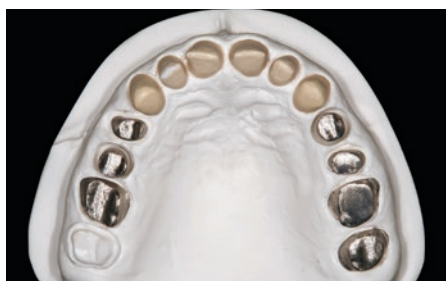
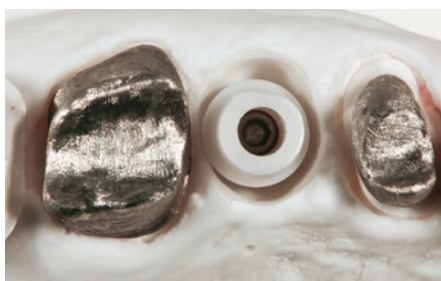
Abb. 41 und 42 Nachdem die Patientin die Provisorien eine Weile getragen hatte, konnte die Herstellung der definitiven Restauration im Oberkiefer beginnen. Man entschied sich für Metallkeramik und für keramische Onlays (Zahn 17), und es wurden zwei Implantate inseriert (Astra Tech, Elz; Regio 24 und 15).

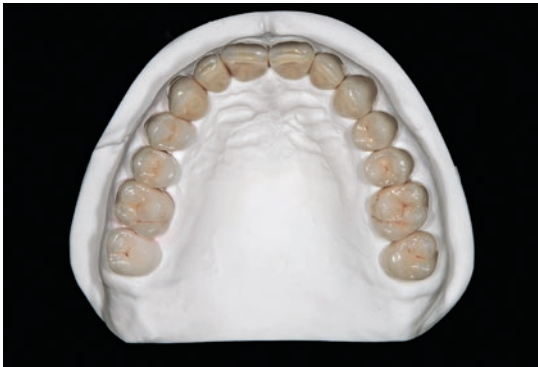
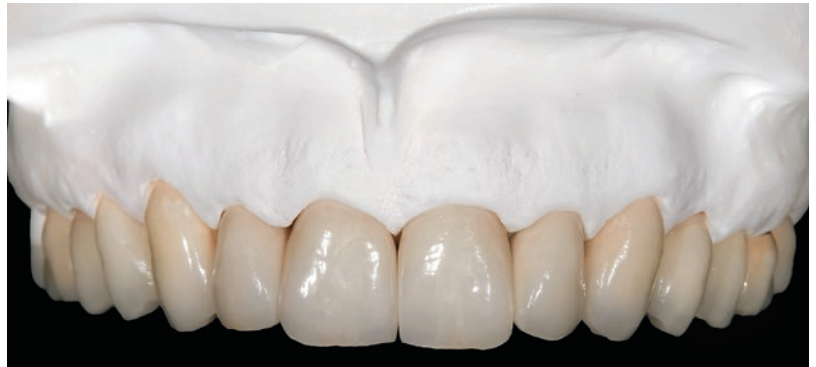
Abb. 43 und 44 Da sie mit dem Provisorium zufrieden gewesen war, hatte die Patientin hohe Erwartungen an die definitive Versorgung. Eine schlechte Situation mit einem Provisorium zu verbessern, ist meist einfach; aber eine weitere Verbesserung gegenüber einem guten Provisorium ist selten möglich. Daher sollte die definitive Versorgung die provisorische Versorgung so getreu wie möglich nachahmen.

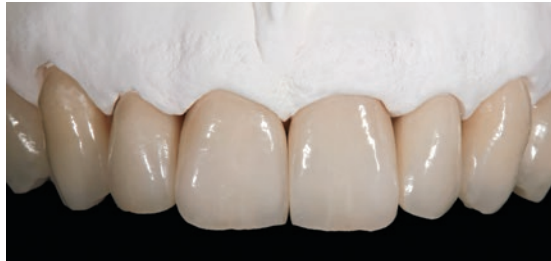
Abb. 46 Das Emergenzprofil und die komplexe Knochen-Zahn-Beziehung müssen sorgfältig ausgearbeitet werden.

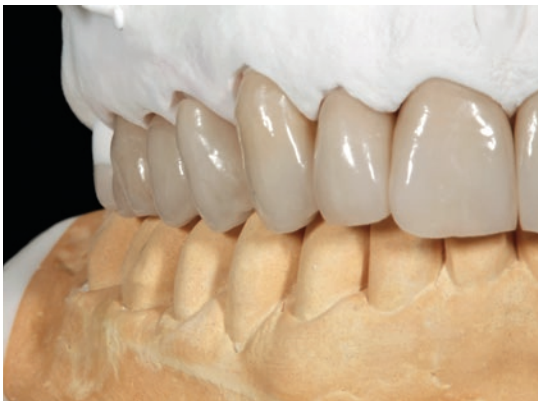
Abb. 48 Der intrakoronale Raum ist ebenfalls wichtig für eine korrekte Laterotrusionen ohne Hindernisse.

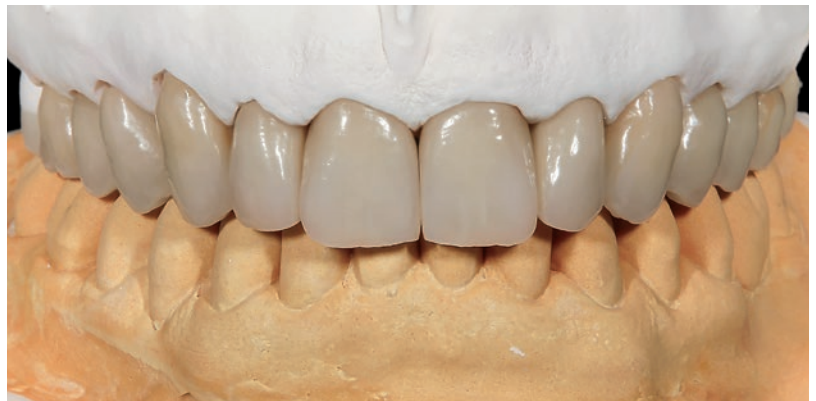
Abb. 49 Nur wenn auch die funktionellen Anforderungen erfüllt werden, darf man langfristig erfolgreiche Ergebnisse erwarten.

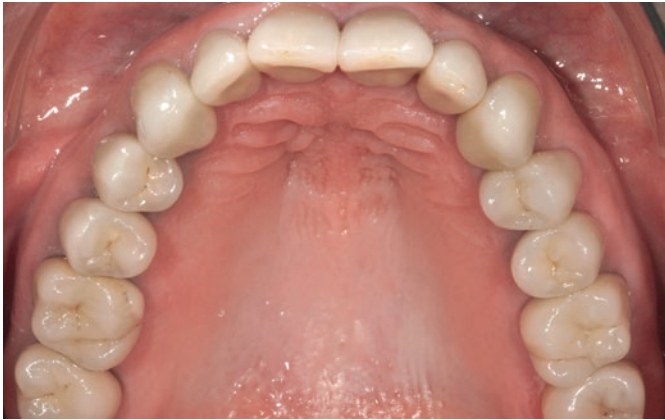
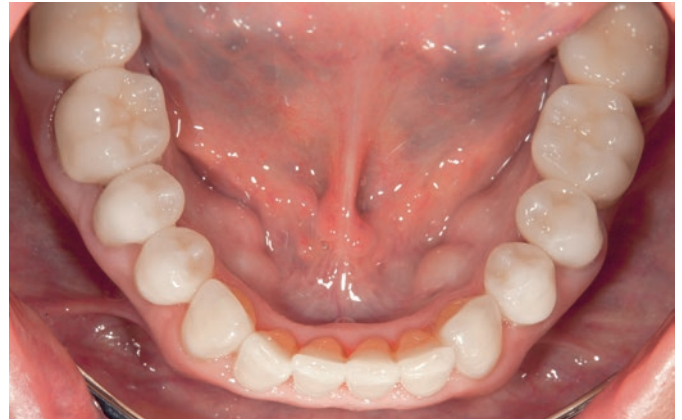
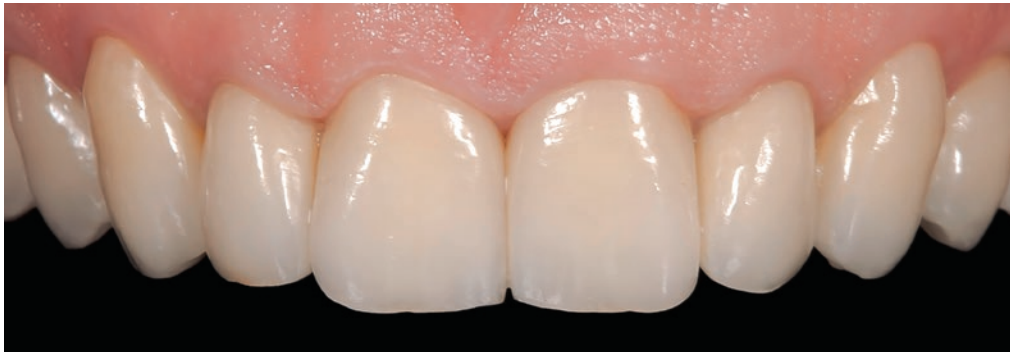
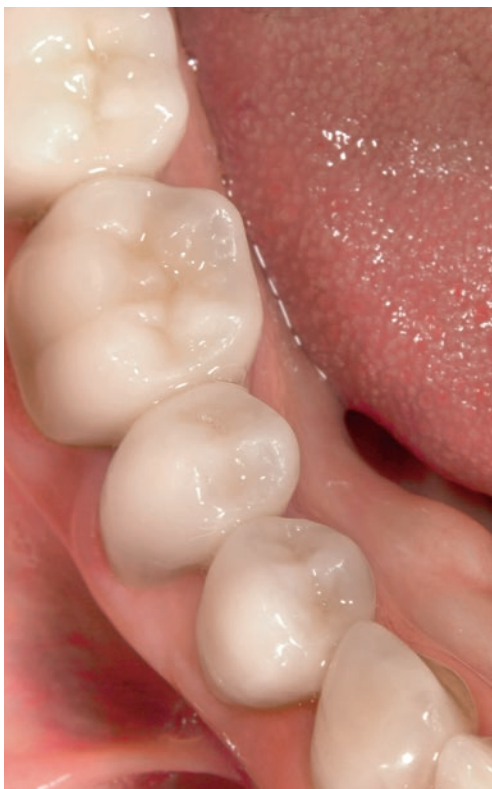
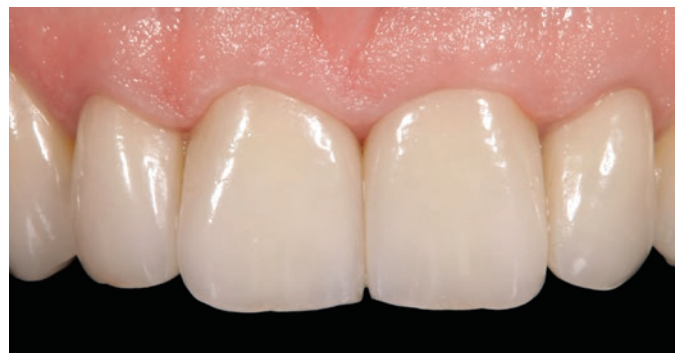
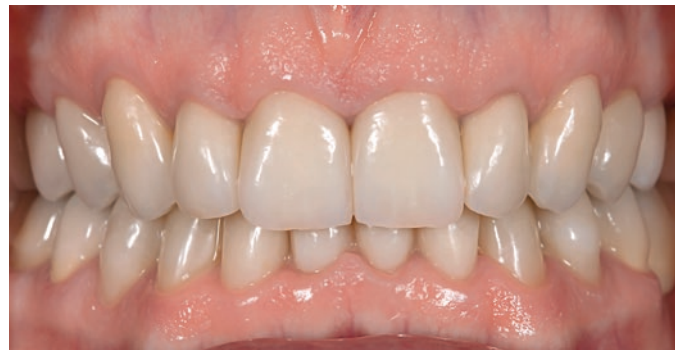
Abb. 50 bis 57 Fall 3: Drei Jahre nach der Behandlung

Abb. 50 bis 55 Intraoralansicht. Eine Nachtschiene war zwar empfohlen worden, doch trug die Patientin sie nicht.

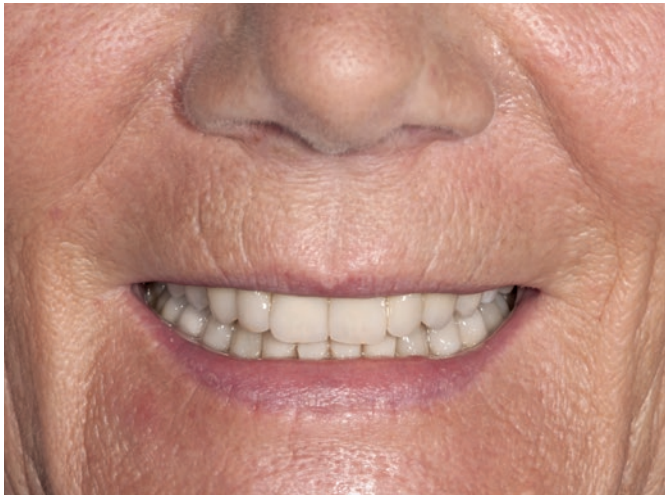
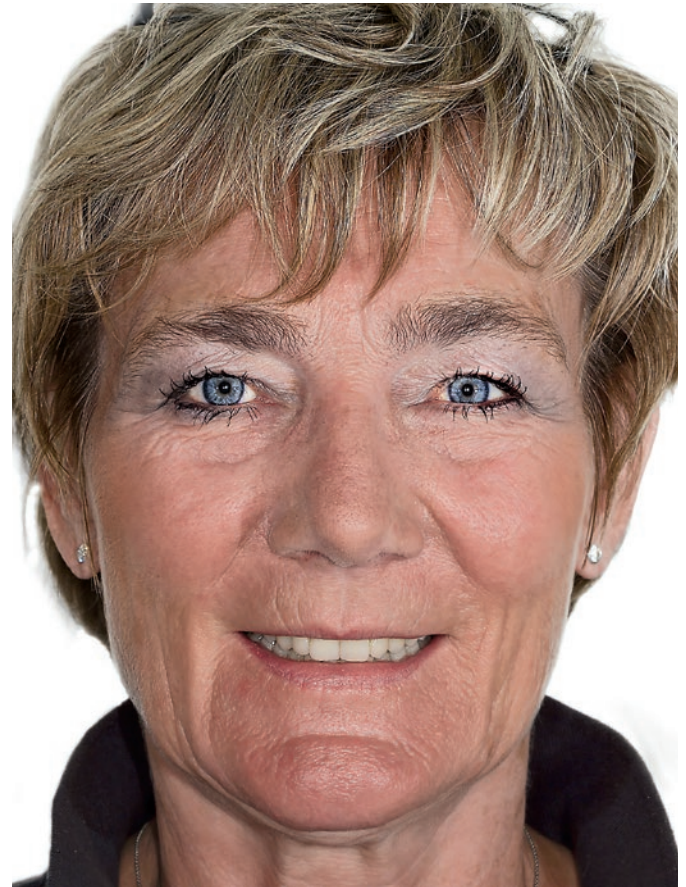
Abb. 56 und 57 Der Unterschied zwischen Ausgangs- und Endbefund liegt auf der Hand. Der Zustand der Mundhöhle ist besser und die Patientin sieht jünger aus.
